**SANTA MARIA
DE
PORTUGALETE**

ARTE Y RESTAURACION

Esta publicación presentada bajo el título ARTE Y RESTAURACION nos revela la conexión entre ambos términos. En la restauración de una obra de arte existe un criterio fundamental, el máximo respeto por la obra y el trabajo del artista que la creó, criterio que ha sido aplicado por todas las personas y equipos que han participado en la rehabilitación de la Basílica de Santa María de Portugalete, tanto en el edificio como en su mobiliario.

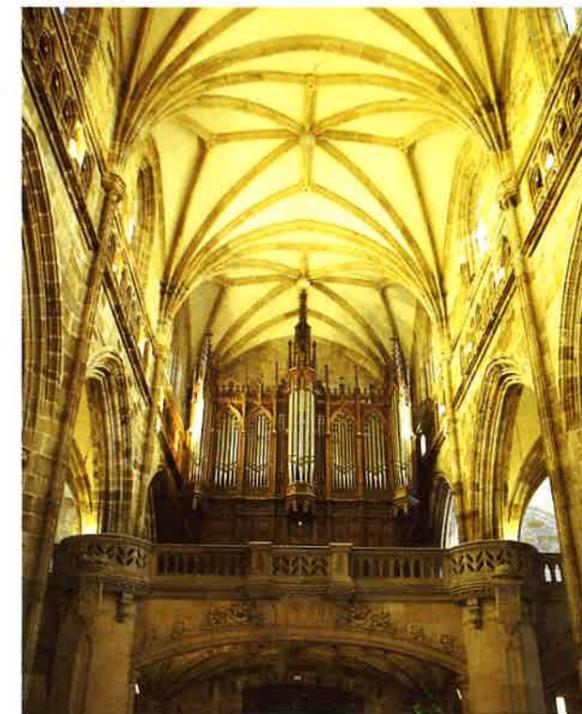
El coro ocupa el último tramo de las tres naves. Los segmentos laterales interesan menos que el central, que es el original, un soberbio elemento abovedado con crucería de terceletes con conopios y claves labradas, bustos o cabezas de Padre Eterno y San Pedro y San Pablo, de tallista muy destacado: expresión, cabelleras y barbas, etc. Los tramos laterales están hechos hace un siglo, en estilo neogótico. Se accede al coro por el husillo de la zona de los

VISTA DE LA ZONA CENTRAL DEL CORO CON EL ORGANO.

En el coro hay **órgano**, con gran caja de madera sin policromar, del estilo neoclásico, de la casa Didier, de Epinal (Francia), del año 1900.

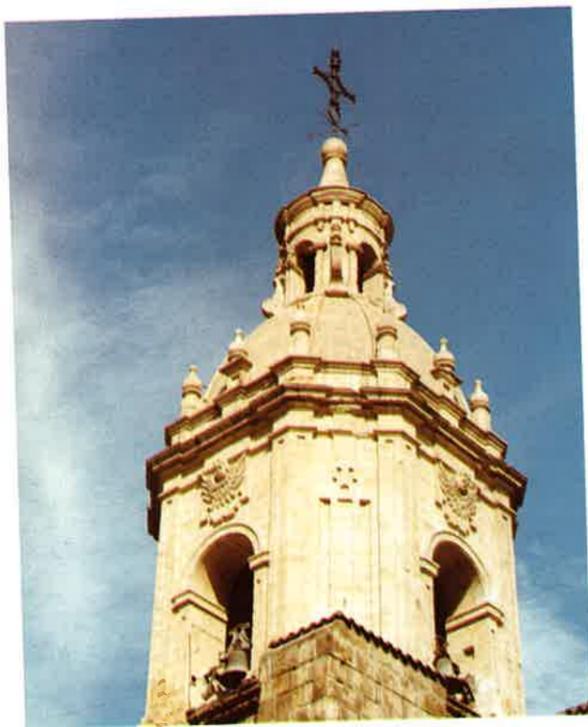
DETALLE
DE LA
TORRE
CON EL
CAMPANARIO.

La torre citada es un elemento formidable que domina desde sus salas la embocadura de la ría. El cuerpo inferior es muy potente, donde resaltan cuatro enormes pilastrones enlazados por medios puntos, que son los que generan el pórtico abovedado de aristas-cruceña. La primera sala es un amplio espacio asomado al exterior por balcones que aún conservan su enrejado original, elementos adintelados bajo arcos de descarga. La sala habrá tenido diferentes funciones, seguramente sala capitular, conjuratorio, etc. Sobre este cuerpo hay otro corto sobrecuerpo, que es base del campanario, ochavado, con los planos mayores para huecos de campanas de medio punto. Sobre una cornisa cargada de pináculos va la cúpula reforzada por nervios y una linterna cilíndrica con el soporte de la cruz

veleta. Todo el campanario resulta exento, sobrepasando en altura la cumbre del tejado de la iglesia.

La iglesia tuvo una torre anterior a la actual; ésta le sustituye desde que se construyera a finales del siglo XVII siguiendo unas trazas del guipuzcoano Lucas de Longa. Imitando, según mandato "la de la Ribera", la portada de debajo de la torre es también de esta misma época. La torre en sí, sólida, acaso demasiado potente, tardó muchos años en realizarse por lo costoso del proyecto. Hasta casi 1750 no se concluyó, estando documentados los maestros que las fueron dirigiendo: Francisco y Pedro del Pontón de 1690 a 1692, Lucas Herrandón y Bartolomé Casares luego, y ya en el siglo XVIII el cantero local Manuel Arróspide con Joseph Casia, etc., que la dejaron concluída.

Las guerras Carlistas, sobre todo la segunda, se cebaron contra esta torre, debiendo rehacerse el cuerpo último, con su linterna y cúpula bajo proyecto de Francisco Berriozabal.

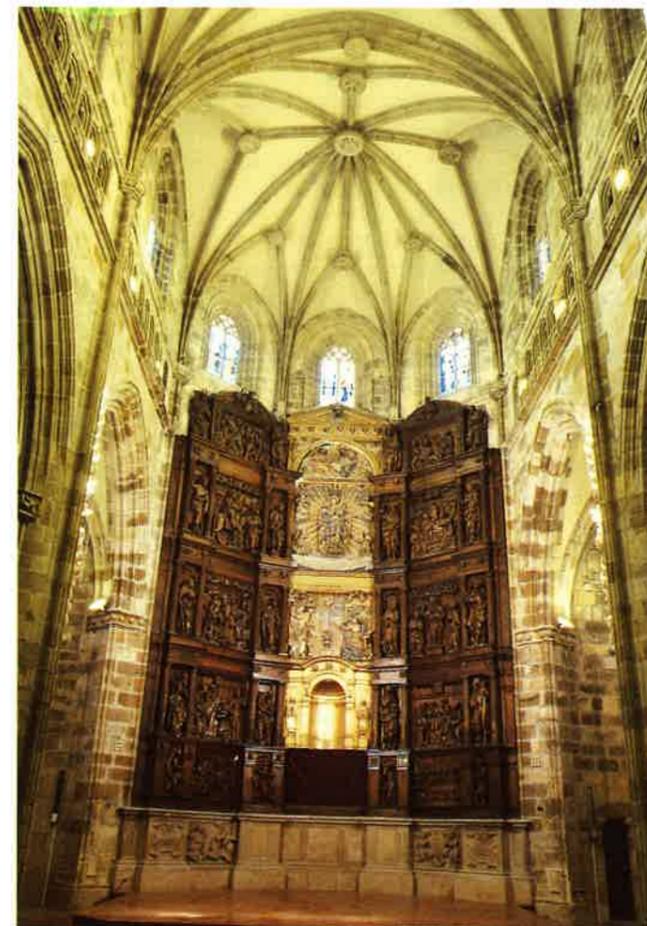
RETABLO
MAYOR.
MEDIADOS
DEL
SIGLO
XVI.

Preside la iglesia su formidable **retablo mayor**, espectacular mueble, una gran estructura renacentista valorada entre los más valiosos muebles del País Vasco.

En madera sin policromar, salvo en la calle mayor, proviene de un legado del preboste Lope García de Salazar, que aparece efigiado en el zócalo pétreo. Las dificultades en la aplicación del testamento, que data de 1535, explican la tardanza en iniciar las obras y que no esté policromado.

Está dispuesto en tres paños, según los lienzos de la capilla mayor, cuyo fondo ocupa la altura de los ventanales. El paño central del retablo es una gran calle para relieves y en la parte baja para el antiguo sagrario, desaparecido. Los laterales, en cambio, son combinaciones de calles y entrecalles, éstas para imágenes de bulto y las otras para historias talladas en relieve. La distribución vertical, por su parte, es de zócalo de piedra y sobre él banco, tres cuerpos y encima ático, éste enrasado, y en tiempos antiguos cargado con imágenes del Calvario.

La estructura es de una gran serenidad compositiva de líneas verticales y horizontales, pilastras en el nivel del banco y órdenes superpuestos (dórico, jónico y corintio) en los pisos superiores, siempre a base de columnas lisas, las del primer piso con el tercio bajo estriado. Los entablamentos son también rígidos y tan solo se enriquecen con pares de cabezas de querubines sobre las entrecalles, que por estar un poco más resaltadas crean ciertos juegos de movimiento en una estructura esencialmente plana. El remate general de los áticos, por su parte, combina, discretamente las dos opciones de los frontones, semicirculares a los lados y

La historia de la construcción del retablo es conocida. Las obras no comenzaron hasta 1549 ó 1550, encargándose de las obras, a medias, los escultores Juan de Beaugrant y Juan de Ayala. Los vecinos de Portugalete cerraron con ellos el contrato por mil cuatrocientos noventa ducados, con el compromiso de terminarlo en tres años. Para el año 1555 se podía ya tasar el retablo, pero sobrevino un pleito a la hora del cobro entre los imagineros y un ensamblador que habían subcontratado para la estructura, Juan Imberto, contencioso que terminó por resolverse ante el tribunal de Chancillería de Valladolid.

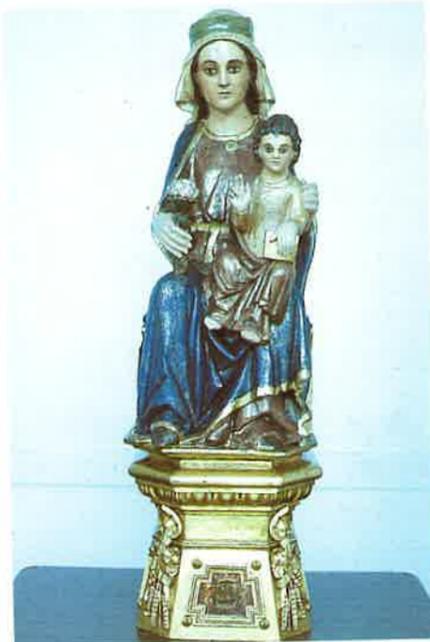
IMAGEN DE ANDRA MARI
DEL RETABLO MAYOR.
SIGLO XIV.

En el cuerpo segundo de la calle mayor va entronizada la titular, que es una Andra Mari sedente (1,05 m.) con el niño vestido sentado sobre su rodilla izquierda, en actitud de bendecir. Por la propia tipología compositiva y por detalles del tocado, plegamiento de paños y también por la característica expresión, es un ejemplo del gótico de mediados del siglo XIV. Habrá conocido diversas restauraciones.

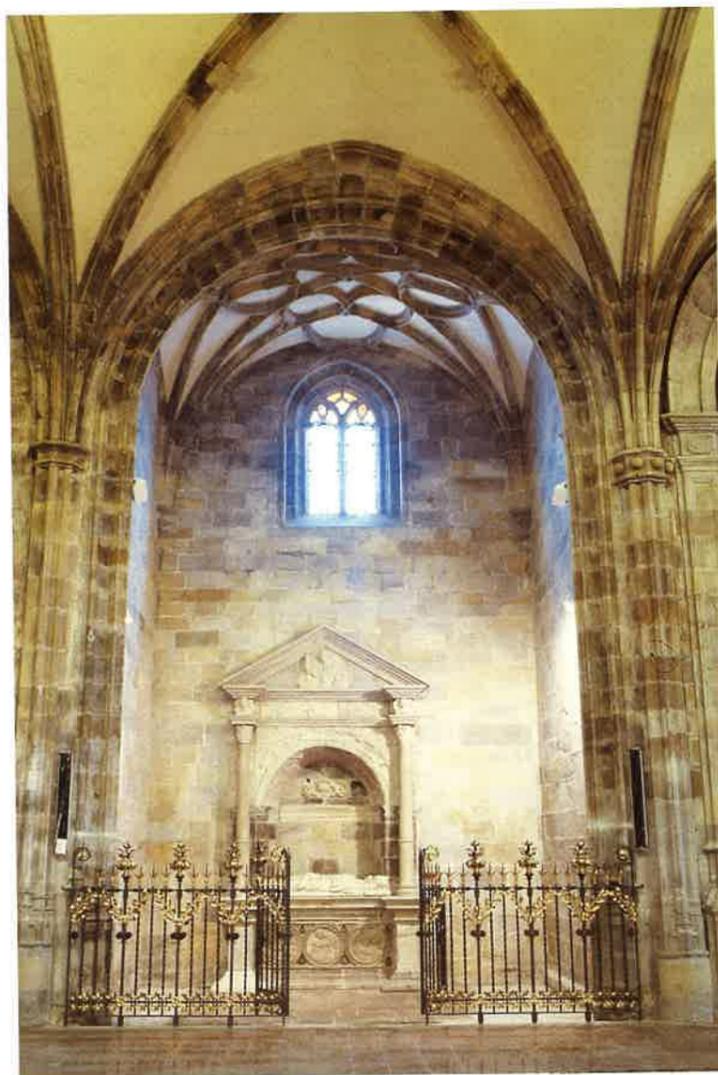
En la siguiente capilla, que últimamente se llamó de la Dolorosa se ha descubierto un interesante **sepulcro** inscrito en un lucillo de cierto empaque. Restaurado, ha proporcionado uno de los más interesantes elementos de la iglesia. Se trata de una estructura arquitectónica a base de columnas lisas redondas, que sostienen un entablamento con friso decorado muy perdido, encima del que apea un frontón triangular con el Padre Eterno. En el cuerpo bajo la arquitectura encuadra un sepulcro con frente de tres tondos para sendas representaciones de la Virtudes: Fe, Caridad y Prudencia, en relieve bastante abultado. La cama del sepulcro se acoge a un lucillo de medio punto, entendido en esviaje, con arco decorado con tracería de rombos encadenada, con capullos en aquéllos. En ella los bultos de dos yacentes, hombre y mujer, en piedra blanca muy blanda (1,74 m.x 1,35 m. x 0,87 m.), él con libro y ella con rosario, los pies apoyados en león.

Hay decoración complementaria en las enjutas, róleos, etc., todo en un lenguaje renacentista maduro, como el escudo encorado que sostiene dos angelotes sin cabeza, sobre el tímpano de medio punto.

CAPILLA
DEL
SEPULCRO.
SIGLO XVI.

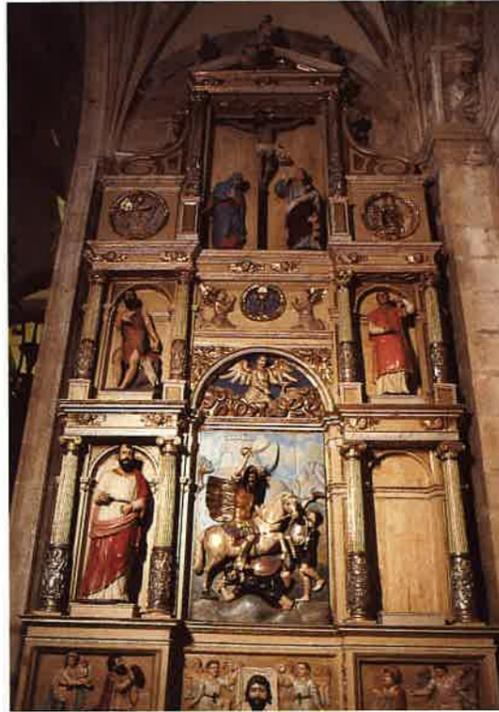
El retablo consta de banco, dos cuerpos y ático repartidos en tres calles. Estas quedan definidas por columnas acanaladas que tienen tercio inferior decorado con grutescos. Salvo el central del piso bajo, que es de medio punto, el resto de los encasamientos es adintelado, incluido el ático y los dos entrepaños que lo flanquean. El escalonamiento del ático con las calles laterales se disimula mediante "eses".

RETABLO DE SANTIAGO. SIGLO XVI.

El retablo es recto, pero las calles laterales avanzan moderadamente sobre la central para crear allí un pequeño juego de planos.

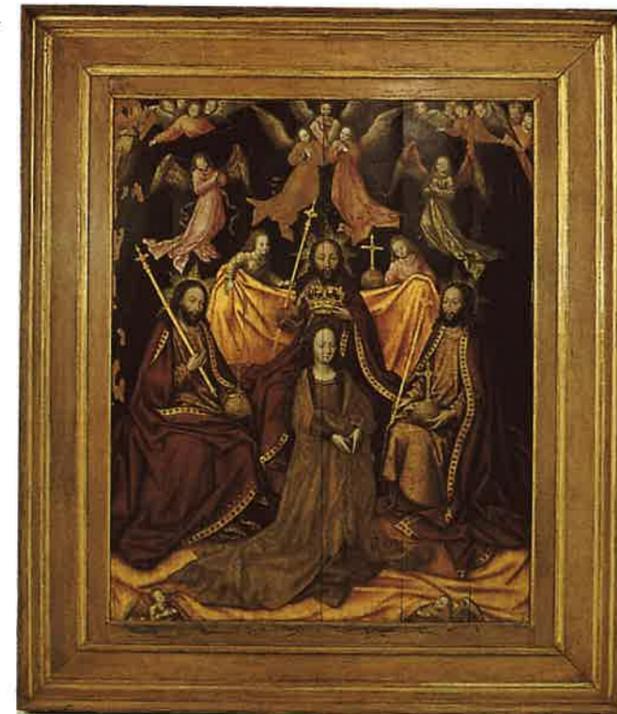
La primera de ellas es un **Tríptico de la Coronación de la Virgen** acompañada por las tablas laterales de la Ascensión y de la Asunción. La central recrea el trono celestial con la Virgen al centro y detrás la Santísima Trinidad más un coro angélico y dos ángeles más que sostienen el "trono", un paño. La tabla de la izquierda presenta a Jesús ascendiendo a los cielos mientras en la parte baja sus discípulos y la Virgen alzan hacia él sus miradas asombradas. La de la derecha presenta también dos niveles,

TRIPTICO FLAMENCO
CORONACION DE LA VIRGEN

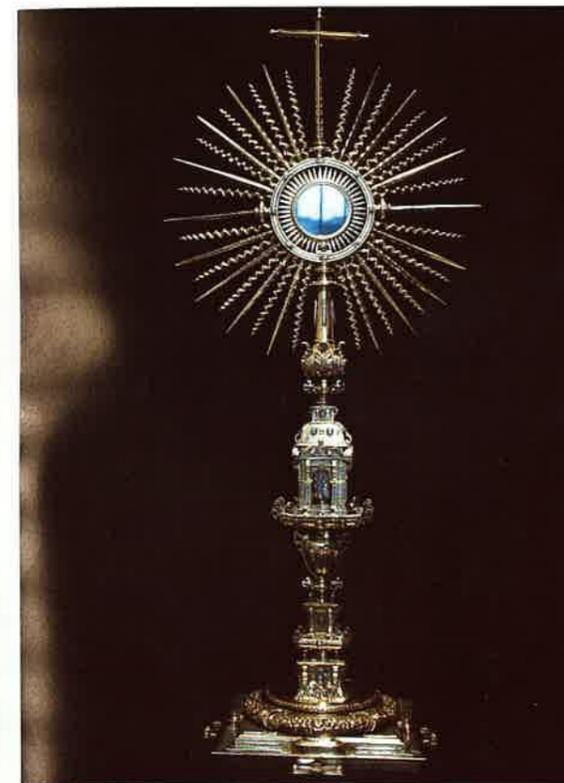
CUSTODIA
MAYOR
(1,25 m. ALTO).
SIGLO XVII.

La pieza más importante es su custodia mayor (1,25 m de alto), de plata sobredorada y tipo sol, de tamaño considerable como para ser sacada en procesión auxiliada de andas. Los viejos inventarios de la iglesia la

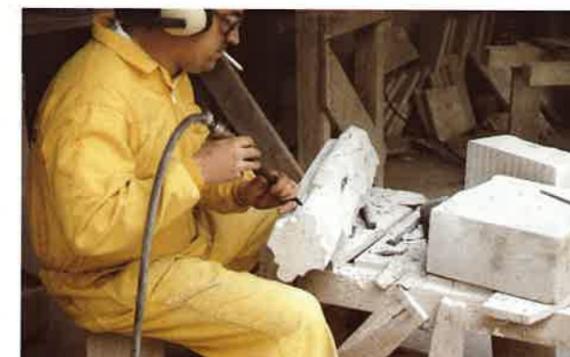
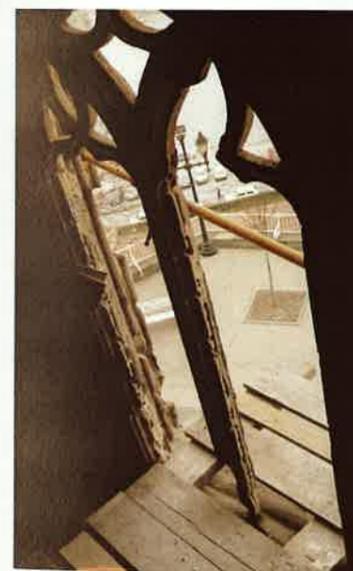
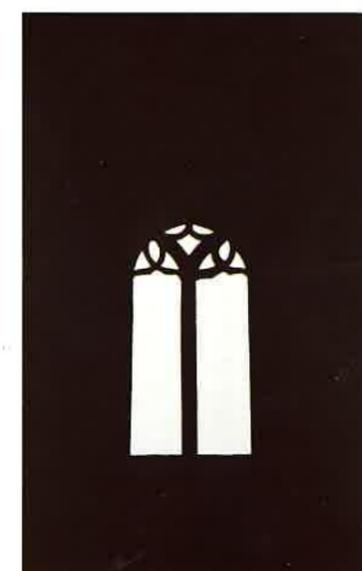
RESTAURACION DE VENTANAS

diéndose como base de drenaje una cama de grava y sobre ella una solera de hormigón armado con un mallazo de acero para evitar fisuras posteriores ante posibles fallas en el subsuelo. En esta fase de obra se ejecutaron las canalizaciones y arquetas previstas para las instalaciones generales de calefacción y electricidad.

La colocación de andamiaje en las naves laterales y central hizo posible acceder a las bóvedas, plementerías, nervaduras, maineles y otros elementos de piedra para su restauración.

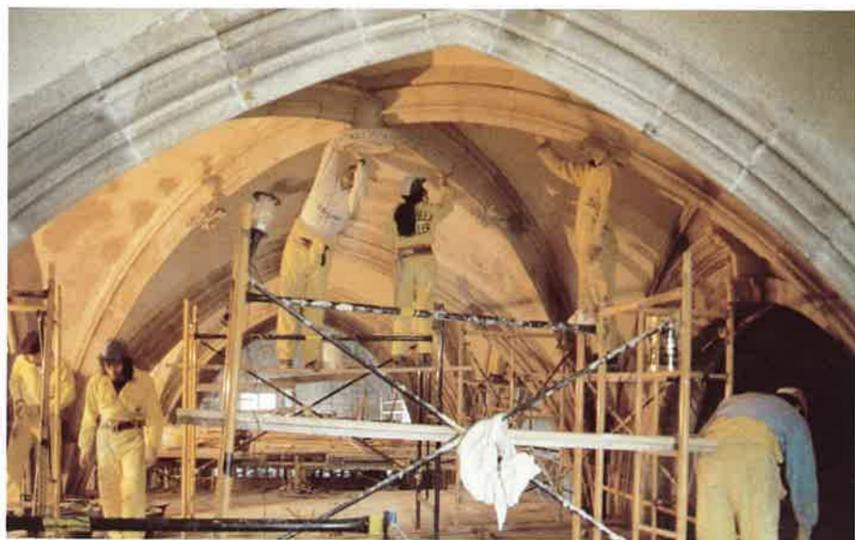
RESTAURACION DE BOVEDAS

En las plementerías fue necesario el picado de gran parte de los morteros que remataban los paños, arruinados y agrietados como consecuencia de las humedades acumuladas hasta la última restauración de las cubiertas practicada por la Diputación Foral de Bizkaia en 1984. Los morteros utilizados fueron dosificados previo análisis de los existentes, considerando también la

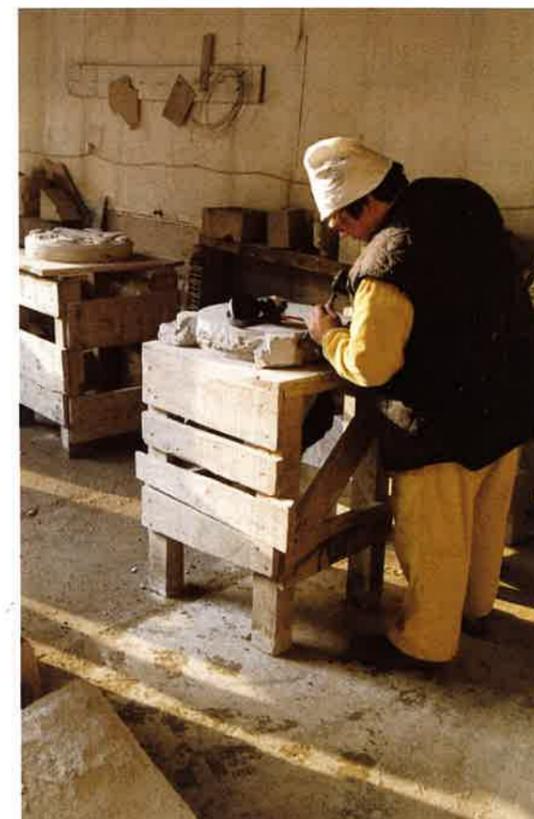
LABRADO DE ELEMENTOS ORNAMENTALES.

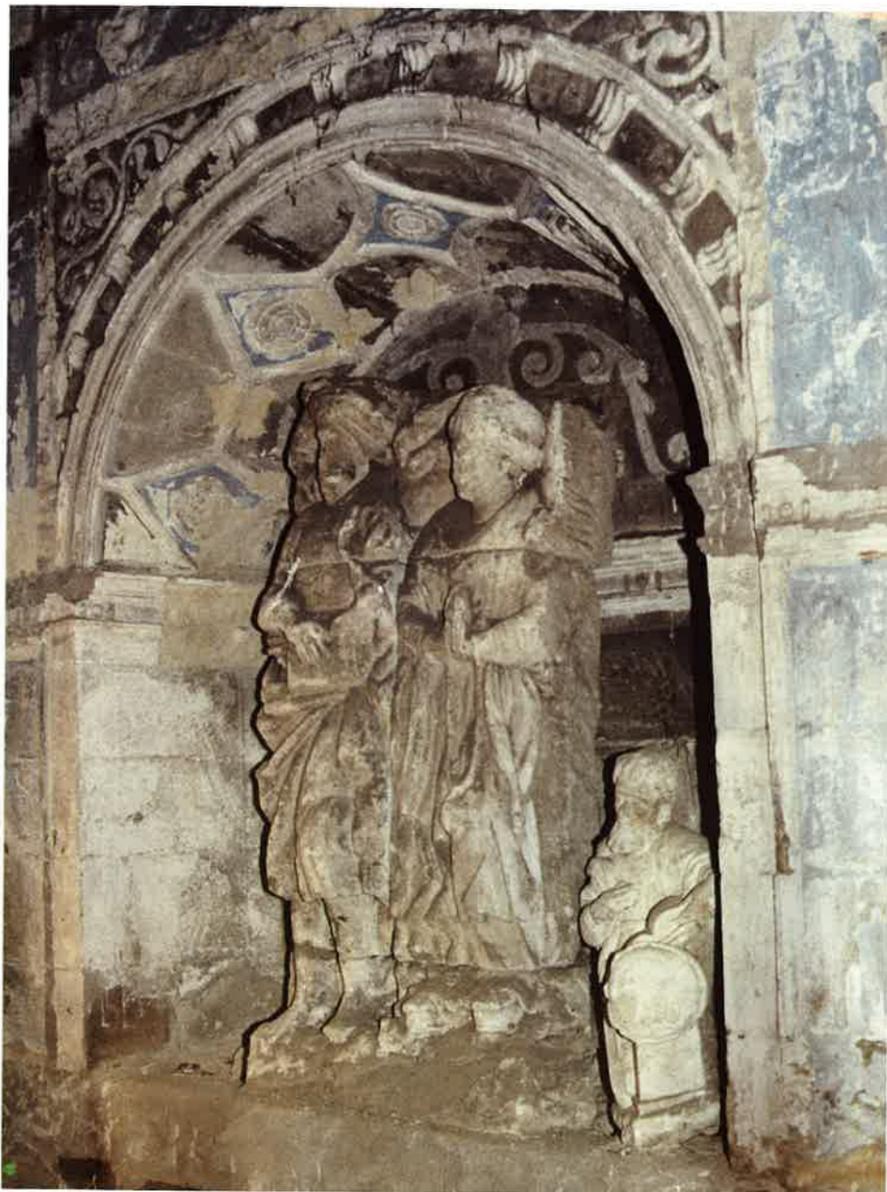
DETALLE DEL ESTADO EN EL QUE SE ENCONTRO EL SEPULCRO AL RETIRAR EL RETABLO NEOGOTICO.

- parcialmente, las semipilastras de sustentación de la cama de la urna, siguiendo las tramas existentes
- cama, excepto porción frontal sobre carnera
- columnas y un capitel
- dado, sobre capitel análogo conservado
- molduras que enmarcan friso y frontón.

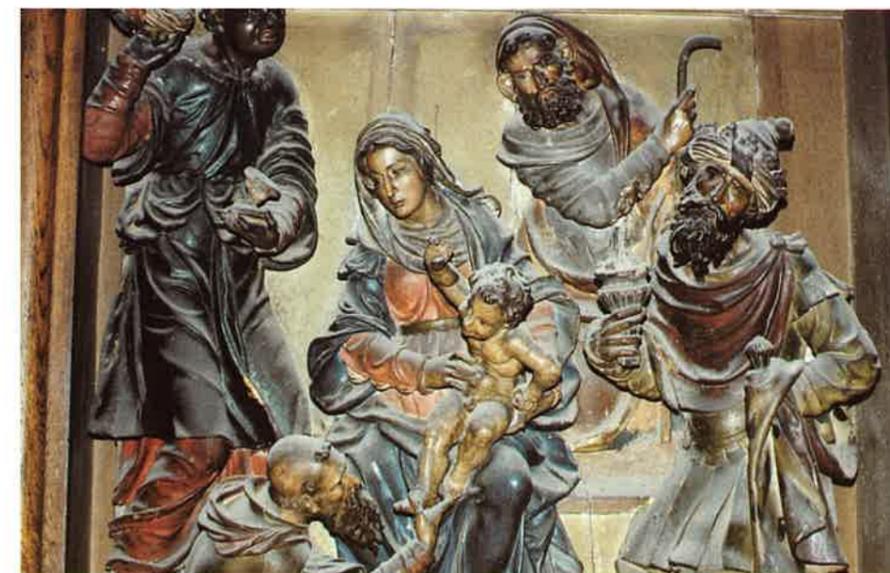
DETALLE DEL ESTADO DEL RELIEVE ANTES DE SU INTERVENCION. SE APRECIAN REPINTES QUE CUBRIAN LAS POLICROMIAS.

- desmontaje y eliminación del marco conopial angrelado
- eliminación de repintes, grueso de la labor restauradora
- reconstrucción de volúmenes
- colocación en nueva hornacina, ligeramente abocinada con remate en medio punto
- recuperación de las molduras del friso
- recolocación de las cabezas de angelitos.

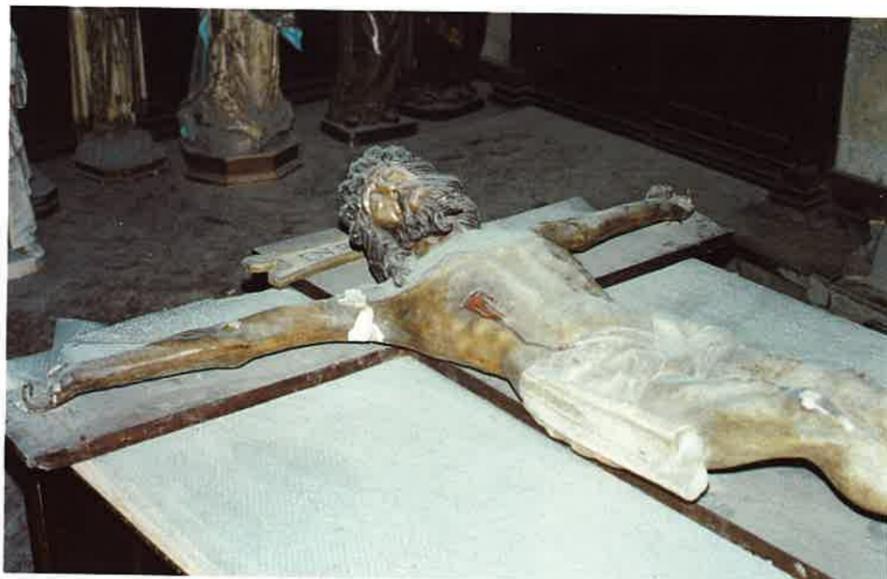
Su estado de conservación, nos da testimonio de anteriores intervenciones; el encuentro de brazos y tronco indica una zona muy deteriorada por el paso del tiempo y por los cambios de soporte (Cruz) que haya podido sufrir. Otras patologías consisten en los habituales ataques de insectos, pérdida de dedos... Particular incidencia tiene el apartado de repintes; se ha detectado la existencia de, por lo menos, siete estratos entre suciedad, policromía presuntamente original, repintes, estucos, etc.

ESTADO DE DETERIORO EN EL QUE SE ENCONTRABA LA TALLA. SE OBSERVAN PERDIDAS DE VOLUMENES.

Tras la reconstrucción de volúmenes y reintegración de color, se aplica un barniz, removible, de protección.

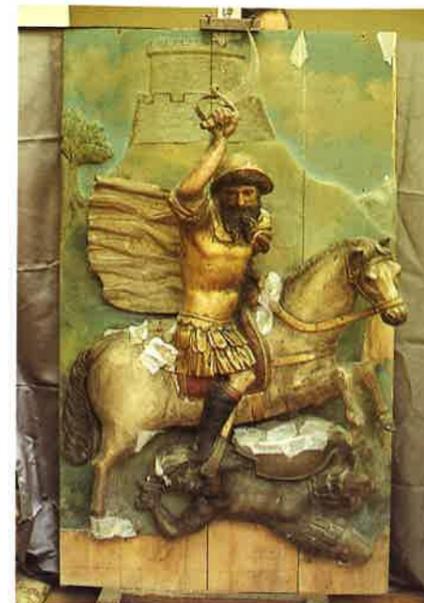
APLICACION DE PAPEL JAPON COMO PROTECCION DE LA POLICROMIA.

- desmontaje completo del retablo
- desinsección, saneado de la madera y prevención hacia los xilófagos
- consolidación del tejido leñoso
- fijación de la policromía
- limpieza general de la superficie
- eliminación de los repintes y tratamiento de los daños, tanto de la policromía aparecida como de las lagunas de color
- reintegración volumétrica de las piezas que faltaban en el soporte
- reintegración pictórica de las lagunas de color
- protección final con barniz.

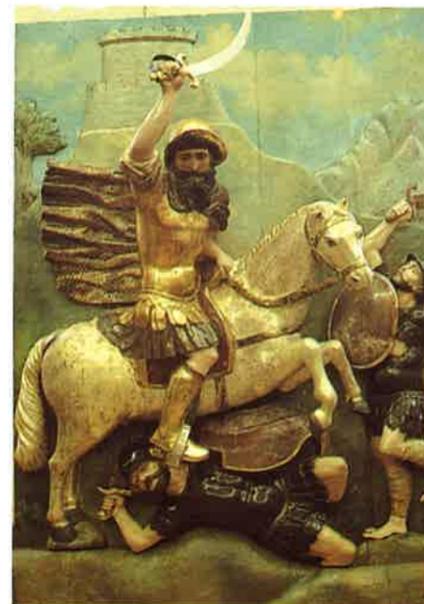
DETALLE DEL ESTADO ACTUAL DEL RETABLO.

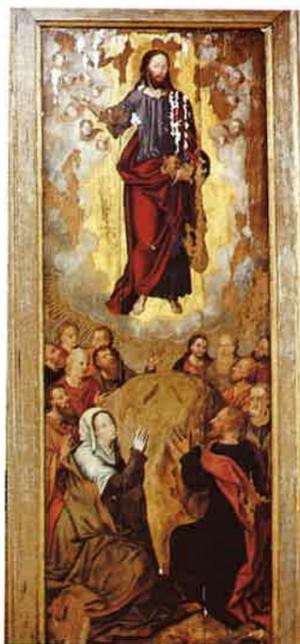
PROCESO DE ESTUCADO DE LAGUNAS PARA REALIZAR UNA REINTEGRACION CROMATICA CON LA TECNICA DE "TRATTEGIO".

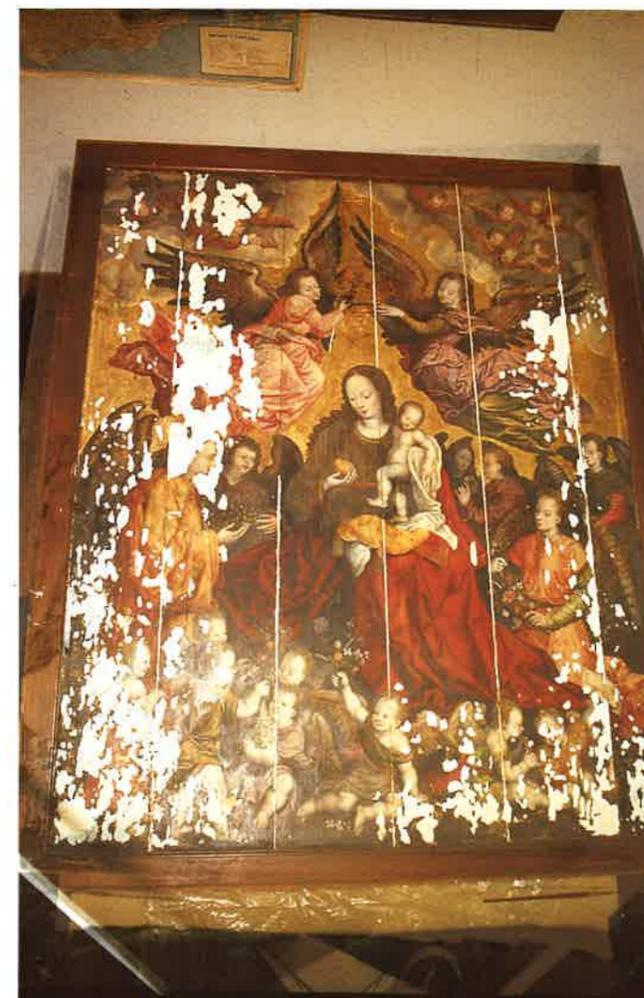
ESTADO DE DETERIORO DE LA TABLA ANTES DE FINALIZAR EL PROCESO DE RESTAURACION.

Finalmente se ha protegido la pintura con una nueva capa de barniz.
